Acompanhamento da Construção e
Reabilitação do Centro Escolar do Loreto

Dissertação apresentada à Universidade de Aveiro para cumprimento dos requisitos necessários à obtenção do grau de Mestre em Engenharia Civil realizada sob orientação científica do Professor Engenheiro José Alberto Marques Lapa com coorientação do Professor Doutor José Claudino Cardoso.

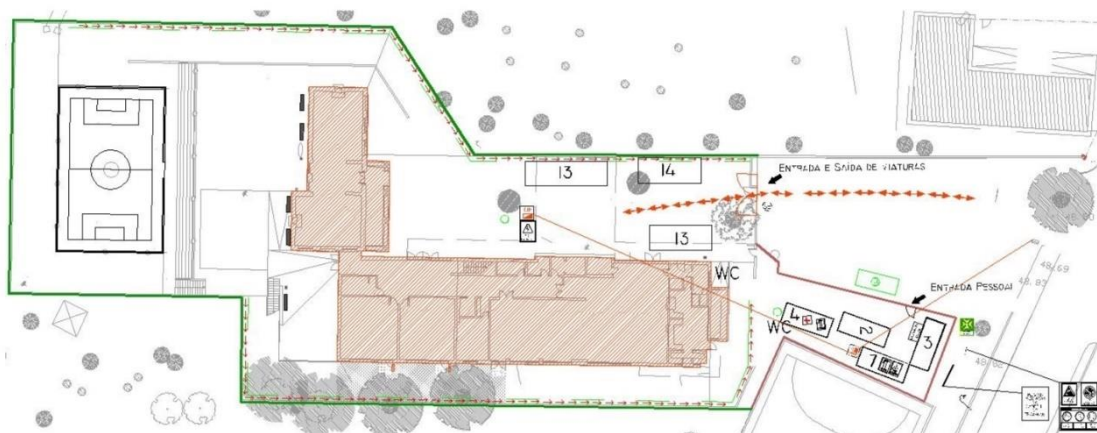
Figura 7 - Planta de Estaleiro presente em obra

A planta de estaleiro com o decorrer dos trabalhos sofreu ligeiras modificações que foram devidamente informadas e apresentadas ao coordenador de segurança e respetivamente aprovadas pelo dono de obra. Na sequência destas alterações, sempre que eram definidos novos locais de passagem ou se mudasse qualquer contentor ou instalação sanitária de apoio foi modificada e sujeita a aprovação nova planta de estaleiro.

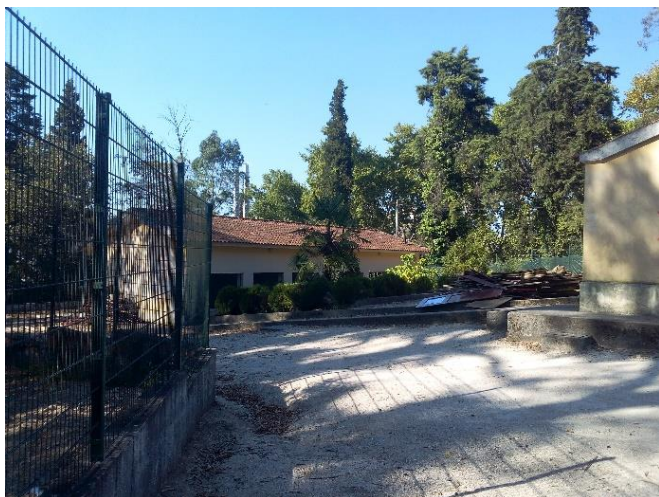
Figura 9 - Edifício a demolir na totalidade

Estava previsto para os trabalhos de demolição a demolição total de um edifício. Este trabalho foi realizado com recurso a maquinaria pesada, tendo especial atenção no ordenamento da demolição, tendo sempre que começar pela demolição de elementos suspensos, como os telhados, para uma questão de prevenção e segurança. Estas tarefas, devido à elevada quantidade de entulho/lixo, tiveram necessidade de carregamento e transporte dos resíduos para vazadouro. Este transporte foi realizado em conformidade com as recomendações do Plano de Gestão de Resíduos. É previsto que nas obras onde sejam inerentes a “criação” de resíduos sólidos, sejam acompanhadas de um Plano de Gestão de Resíduos, com o intuito de assegurar o cumprimento dos princípios gerais de gestão de resíduos de construção e demolição e das normas respetivamente aplicadas. Desta forma incumbe ao empreiteiro a execução deste plano, promovendo a reutilização ou incorporação de reciclados de resíduos de construção e demolição ou o seu encaminhamento de forma devida para um operador de gestão licenciado. (Ambiente s.d.)

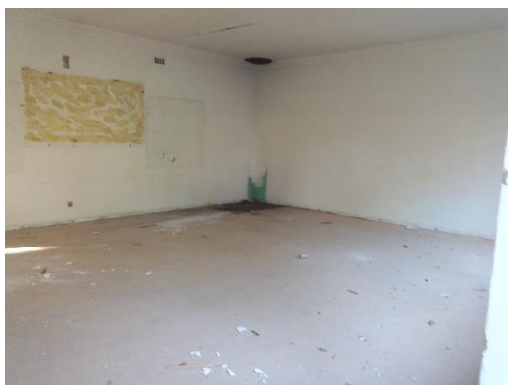
Figura 10 - Limpeza do interior das salas

Estes trabalhos começaram pela limpeza do interior do edifício, e com a marcação de todos os locais onde fossem necessárias demolições com recurso a maquinaria. Foram removidos todos os materiais existentes nas salas e começaram desta forma com as pequenas demolições interiores, como as do pavimento em madeira e do teto.

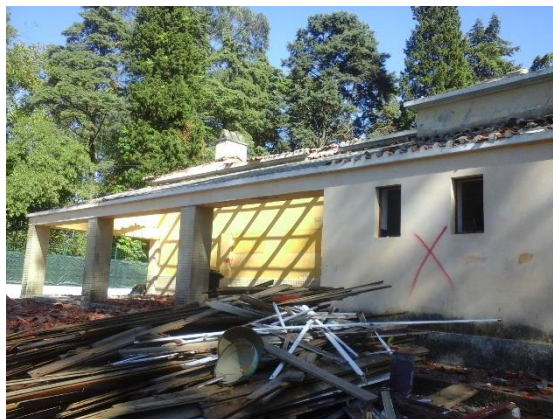
Figura 12 - Demolições parciais do edifício

Posteriormente foram removidas as telhas da cobertura e começaram as demolições propriamente ditas. Removeu-se a estrutura da cobertura do edifício, o telheiro exterior e as paredes das casas de banho, marcadas na figura seguinte, como já indicado anteriormente. Foram deixados alguns elementos que posteriormente foram retirados, como algumas janelas e portas no edifício. A demolição das paredes interiores só se sucedeu quando estes trabalhos estavam finalizados. De referir que os resíduos que iam

ficando expostos foram colocados num local definido no plano, sendo estes retirados do seu local faseadamente.

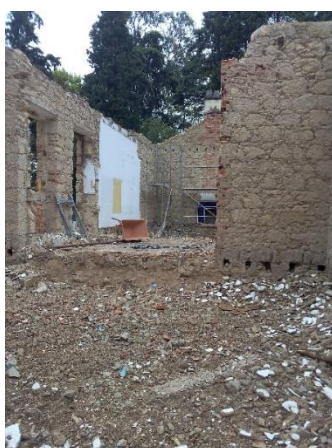
Figura 13 - Estado final do Edifício Antigo

Como forma de dar ao edifício a mesma caracterização que este apresenta foi marcado em projeto algumas reparações de elementos que o definiam, como o caso da pérgola exterior, os azulejos exteriores e a porta de entrada. A pérgola e os azulejos foram mantidos com o decorrer dos trabalhos. Ficou assim definido que a estes elementos era dada devida proteção durante o decorrer dos trabalhos, sendo que, em relação aos azulejos foram retirados alguns em zonas que não seria necessário voltar a aplicar e foram devidamente guardados, também devido à dificuldade de encontrar novos azulejos com a mesma cor e as mesmas características. No caso da porta foi das primeiras coisas a ser retirada, aquando da limpeza do edifício. Um outro elemento que foi retirado para posterior aplicação foram as redes presentes nos muros de vedação e desta forma foram guardadas.

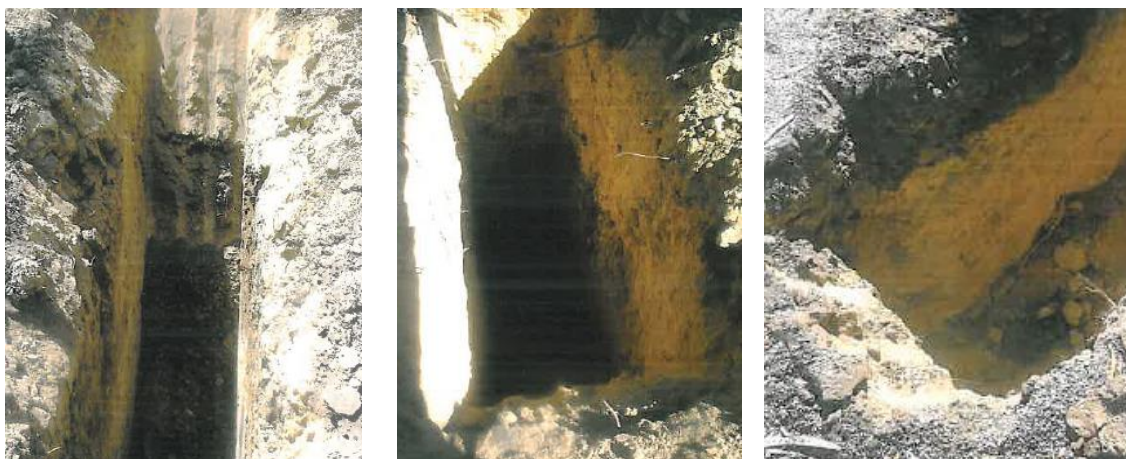
Figura 15 - Poços de inspeção 1, 2 e 3, respetivamente

A prospeção permitiu uma observação direta das litologias no local em estudo e a elaboração de relatórios individuais de cada poço de prospeção e respetivas fotografias.

Como referido anteriormente, superficialmente os solos encontram-se soltos e descomprimidos, revelando deficientes condições de fundação devido à sua baixa resistência e à elevada deformabilidade, pelo que a camada superficial foi removida. Foi possível alcançar, logo abaixo dos terrenos soltos constituintes da camada de terra vegetal, um nível fino, com intercalações argilosas e ligeira impregnação argilosa. Esta camada, embora já tenha alguma resistência, apresenta algum aspeto de alteração dos materiais, tendo alguma heterogeneidade nas características de resistência. Desta forma, aconselhou-se a que também esta camada seja removida da zona da construção das sapatas. (Silva 2011)

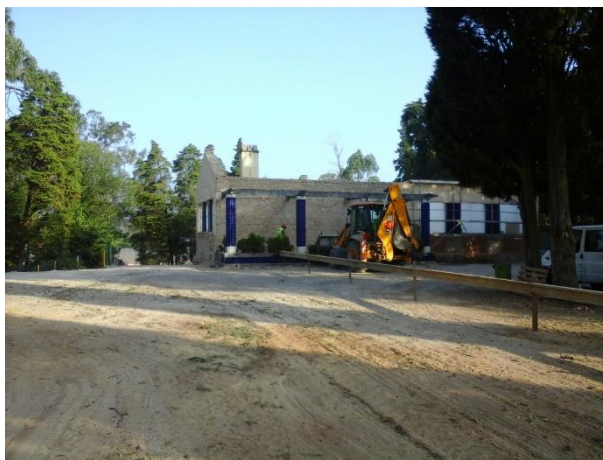
Figura 16 - Marcação do terreno a construir

O trabalho começou, relativamente aos projetos, pela identificação de um ponto guia para a marcação dos limites do terreno do novo edifício. Foi estabelecido como ponto guia o edifício existente e desta forma, conforme as cotas definidas em projeto pode-se iniciar a colocação de estacas, definindo esses limites. Este processo foi repetido até se poder formar duas linhas perpendiculares. Conseguindo colocar todas as estacas e estando elas todas aprumadas e niveladas com o terreno, foram colocadas ripas perpendiculares às estacas como se vê na figura, definindo assim um nível que possa guiar no início dos trabalhos em todo o terreno.

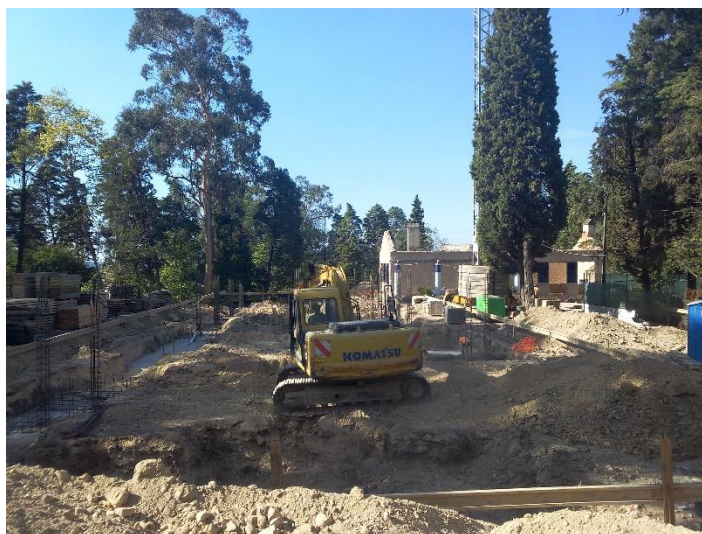
Figura 17 - Escavações para implantação de fundações

Os trabalhos de Movimentos de Terras nesta fase foram essencialmente, para a abertura dos elementos a cotas mais baixa, como poços de fundação, muros de suporte de terras e todos aqueles onde fossem necessárias escavações a determinada profundidade.

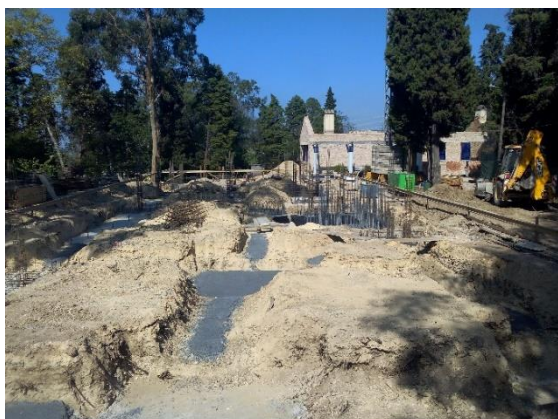
Figura 19 - Abertura de valas e Regularização terreno

A escavação de terras para abertura de caboucos e valas inclui baldeação dos produtos escavados e todos os trabalhos acessórios. Os caboucos e valas foram abertos, não só de acordo com o projeto, mas também com uma largura que permita a boa execução dos

trabalhos, mas nunca inferior a 0,50 m. O fundo deverá ser bem regularizado, nivelado e estabelecido à profundidade necessária para que o terreno suporte com segurança as tensões previstas no projeto.

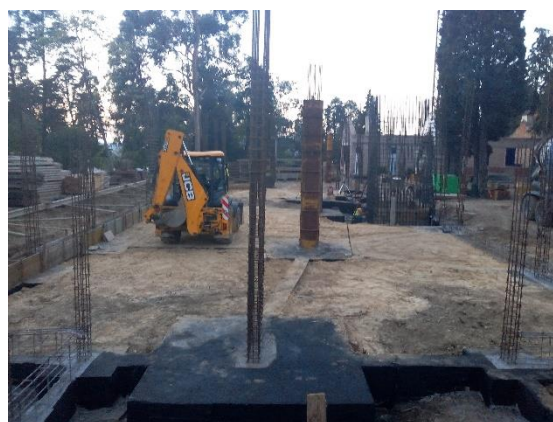
Figura 18 - Aterro

Realizados os trabalhos de fundações, foi realizado o aterro dos volumes de terra necessários para completar o enchimento dos caboucos e valas. Estes terrenos foram devidamente consolidados de forma a que as terras laterais ficassem bem apertadas de encontro às fundações retirando-se todas as cofragens que tenham sido necessárias depois de um tempo de presa do material betonado ser respeitado.

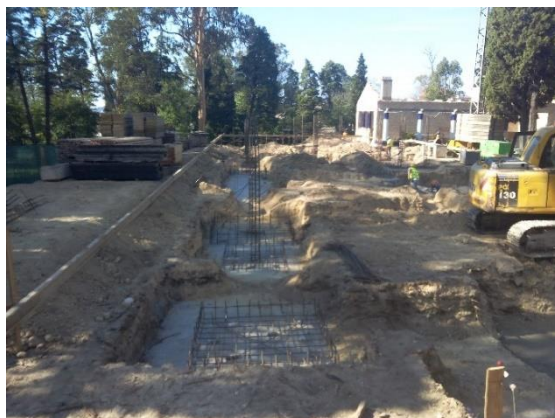
Figura 20 - Poços de Fundação com começo Fundações

Os poços de fundação, são basicamente parcelas de terreno com determinada dimensão que fazem a vez de camadas de solo menos resistentes, sendo os poços compostos normalmente por betão, oferecendo assim ao local em questão a resistência necessária.

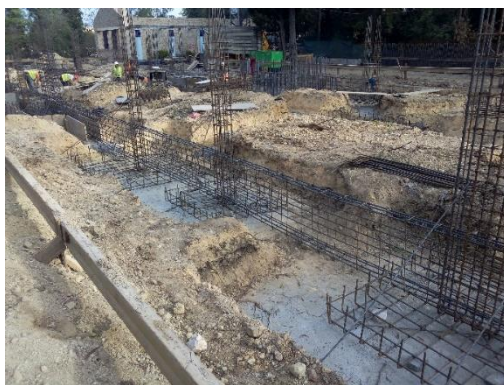
Figura 21 - Armação de Sapatas sob Poços de Fundação

Os trabalhos foram definidos e realizados conforme a evolução dos trabalhos anteriores, por exemplo, após a colocação e realização dos poços de fundação, já parte das sapatas estavam armadas, assim como elementos como vigas de fundação e pilares. Então à medida que os poços de fundação conseguiam apresentar alguma presa, começaram a ser colocadas as armaduras das sapatas no respetivo local, assim como o arranque dos pilares e mesmo das vigas de fundação, como é mostrado na figura anterior.

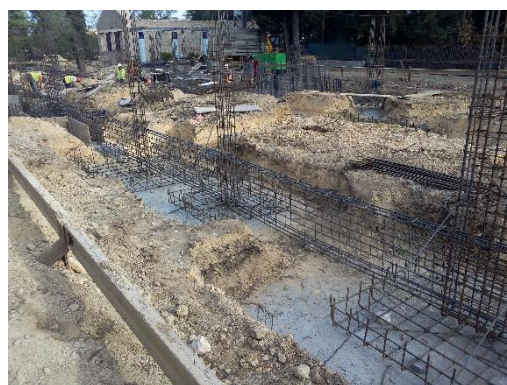
Figura 22 - Armação de Sapatas, Vigas de Fundação e Pilares

Na sua execução, como se pode ver nas figuras anteriores, foi realizada a escavação para a colocação destes elementos. A abertura dos caboucos foi realizada obedecendo às mesmas regras que foram utilizadas para os outros elementos enterrados, sempre com 5 cm superior às dimensões destas. Foi colocada em toda a sua extensão uma camada de 10 cm de betão limpeza, isto sem qualquer tipo de cofragem colocada. A armação das vigas de fundação foi realizada depois da colocação da armadura inferior das sapatas e o arranque dos pilares.

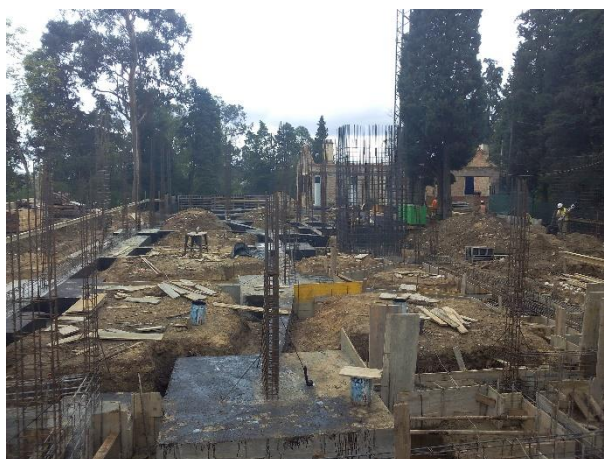
Figura 23 - Cofragem final Vigas Fundação

Ficando terminados os trabalhos de fundação, foram realizados os movimentos de terras também já mencionados para tapar todos os buracos e definir bem o terreno à sua cota bem compactada, e dados por terminados os elementos de fundação.

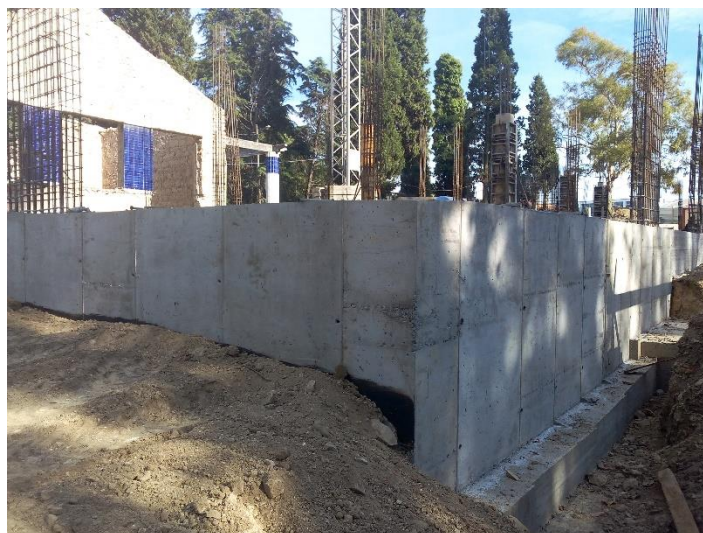
Figura 24 - Muro Contenção Pavimento Térreo

Nesta zona do recreio foi definida a colocação de uma parede estrutural que suporta uma escada. Essa parede estrutural foi marcada em projeto como sendo suportada por uma sapata, interrompendo assim o Muro de contenção no seu seguimento. Assim foi realizado o muro de contenção a suportar toda a zona do recreio, preterindo a realização da sapata de fundação, como se consegue ver na figura anterior. No local em que está armada a parede deveria estar uma sapata a suportá-la.

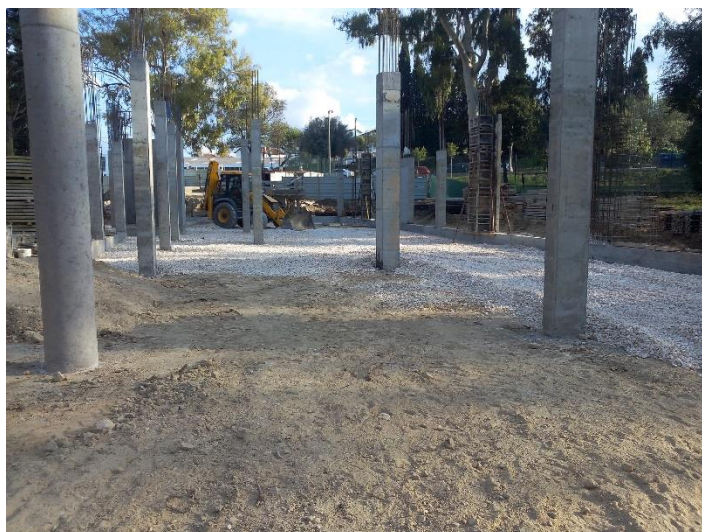
Figura 25 - Colocação primeiras camadas Pavimento térreo

Após esta primeira camada de britas, a execução do pavimento térreo foi interrompida para a realização dos trabalhos para a restante estrutura do edifício. Ficou definido antes que o pavimento fosse finalizado, se acabassem todos os trabalhos estruturais em elevação.

O massame colocado pode-se considerar como massame dessolidarizado, pois após a colocação do betão limpeza foi colocada tela asfáltica sobre essa camada. Isto permite separar o pavimento das deformações da estrutura, sendo adequado se for necessário realizar enchimentos, como foi o caso e funcionando a tela asfáltica como eficaz barreira ao vapor, impedindo a subida de humidade do estrato.

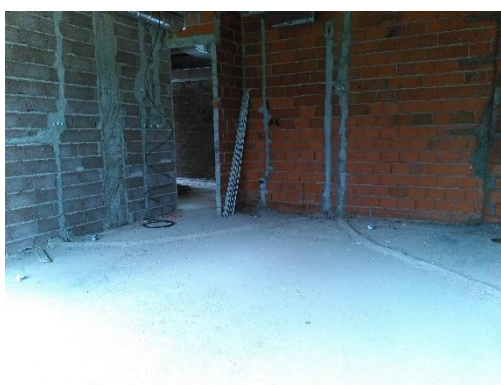
Figura 26 - Pavimento térreo realizado sem camadas finais de acabamento

Com a camada de massame já realizada e seca pode-se dar seguimento aos trabalhos de passagem de infraestruturas nos pavimentos de forma a que sejam posteriormente preenchidas com as restantes camadas finais de enchimento e regularização.

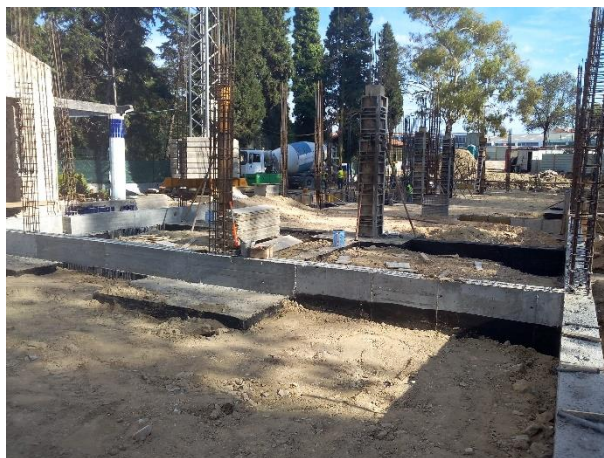
Figura 27 - Armação e Cofragem de Pilares

de camião bomba. Nestes elementos foi utilizado betão armado C30/37, XC3, Cl0,4, D22 e S3 e o ferro das suas armaduras era A500.

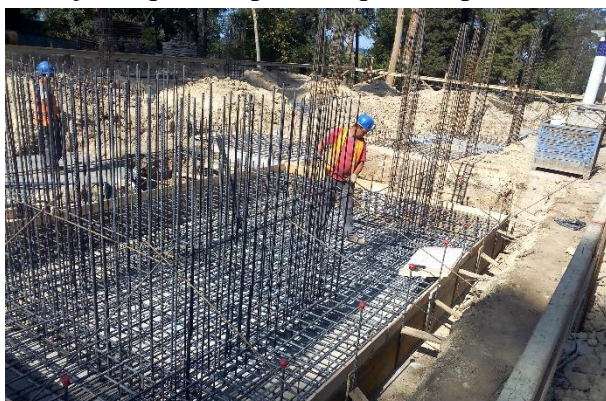
Figura 28 - Armação de paredes do fosso do elevador

Neste projeto são utilizadas algumas paredes estruturais, que apesar de serem elementos com maior complexidade em termos de armação, o processo de execução é praticamente idêntico ao de qualquer elemento estrutural. A execução das paredes do edifício foi feita logo assim que terminada a tarefa da cofragem dos pilares, colocada depois de todas as armações, quer em pilares, quer em paredes. Estes elementos estruturais funcionam como

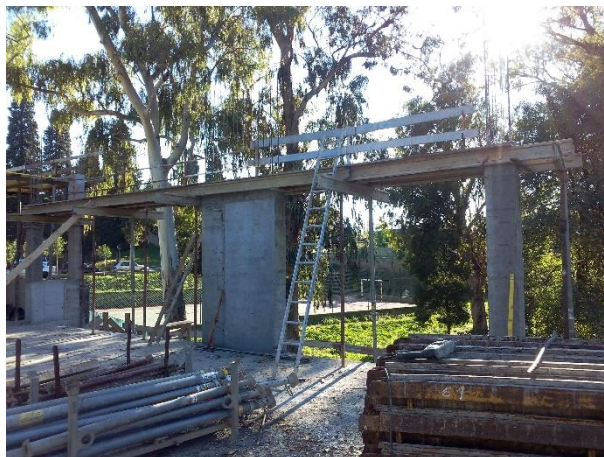
Figura 29 - Colocação de plataforma de cofragem de viga

O processo de construção das vigas é idêntico ao processo das lajes, na medida que as cofragens e betonagens são colocadas ao mesmo tempo, obtendo-se uniformidade nas ligações, sendo que as armações são realizadas separadamente.

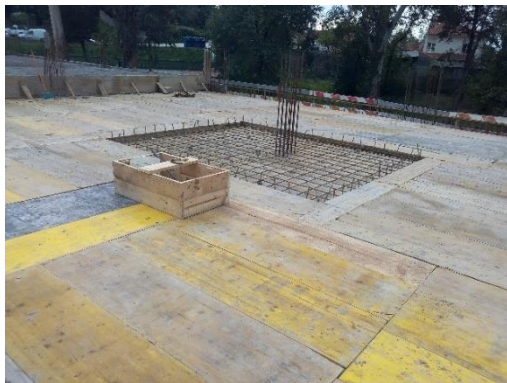
Figura 30 - Cofragem zona Punçoamento

Neste edifício foram dispostos dois tipos de lajes, lajes maciças para as palas de sombreamento, enquanto as lajes utilizadas em grande escala, servindo de lajes de primeiro piso e cobertura são aligeiradas com elementos de aligeiramento de agregados de argila expandida.

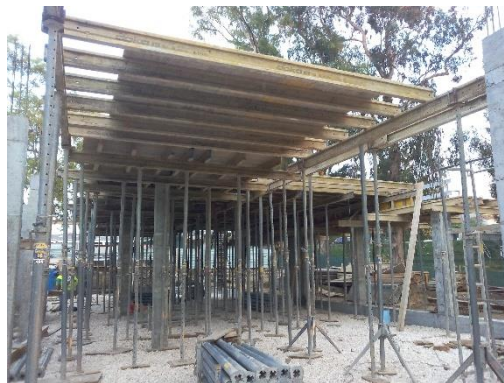
Figura 31 - Início Cofragem Lajes

As lajes que constituem este edifício, a par de serem aligeiradas, são fungiformes, podendo considerá-las como laje fungiforme aligeirada.

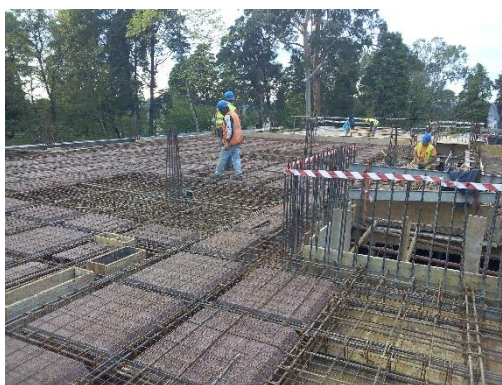
Figura 32 - Preparação Laje Fungiforme

Este processo da realização das lajes deu-se início pela colocação do sistema de cofragem de lajes utilizado na generalidade das construções. Este sistema simples baseia-se na utilização de vigas de madeira, prumos metálicos e painéis de cofragem de madeira. Neste sistema as vigas são os suportes das placas de cofragem em madeira, contendo elevada capacidade de carga, sendo maciças em toda a sua extensão. As vigas, de forma a gerir o espaço e dando maior consistência ao suporte das placas de cofragem, são dispostas perpendicularmente, onde foi colocada num sentido vigas paralelas umas às outras em contacto com as placas e posteriormente colocadas vigas perpendiculares às já colocadas fazendo estas o suporte as já colocadas, ou seja, um nível abaixo. Desta forma, o suporte da cofragem resiste a maiores cargas pois está mais dividido e a quantidade de prumos a

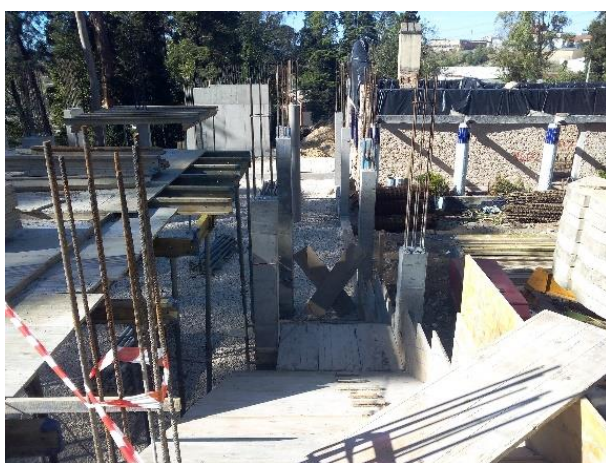
Figura 36 - Início Cofragem de Escada

As escadas foram realizadas como faz sentido só depois da realização do primeiro piso. Foram realizados dois tipos de escadas. Uma escada contínua interior com um vão a meio e uma escada exterior também com um vão a meio, mas com diferença de sentidos. Estas duas escadas são de acesso ao primeiro piso e foram realizadas de forma tradicional. Estes elementos devido à sua complexidade são sempre elementos que devem ter devidos cuidados e com isso a sua realização normalmente é feita à parte dos outros elementos estruturais.

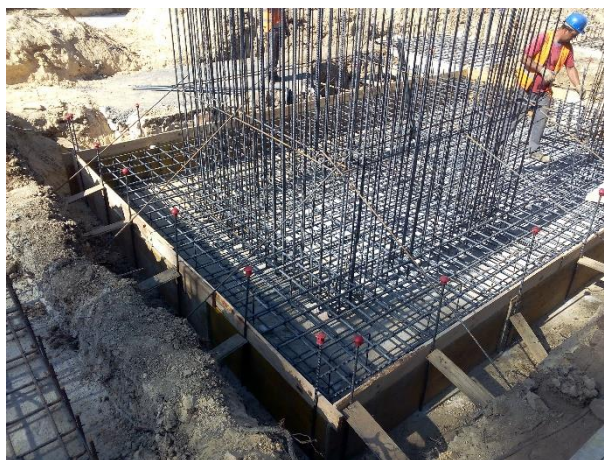
Figura 37 - Armação das paredes do fosso de elevador

cotas mais baixas. As armaduras foram realizadas pelo arranque das armaduras das paredes onde assentam sobre a sapata deste elemento que assenta sobre poço de fundação.

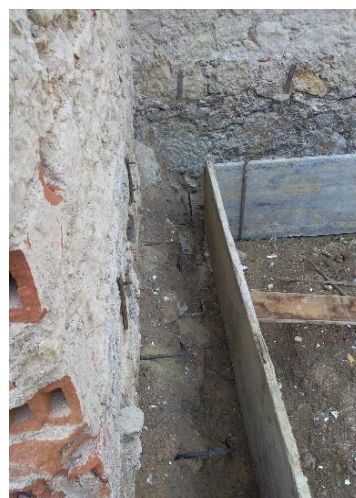
Figura 38 - Fundação original das Paredes Estruturais

Esta solução da execução do lintel em todo o perímetro da parede exterior aumentou a secção da fundação, mantendo a mesma altura, colocando pregagens laterais fazendo a ligação dos elementos e reforçando-os. Nesta tarefa como é representado na figura anterior, foi limpa e preparada a superfície de contato do betão endurecido, para a colocação das cofragens e fixação e colocação das armaduras e separadores. Foi realizado de seguida a betonagem e respetiva compactação e nivelamento deste.

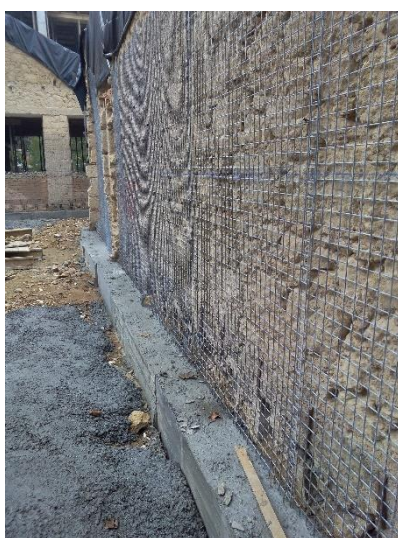
Figura 39 - Consolidação de Fundações e Reparação estrutural Paredes

Relativamente à reparação estrutural das paredes de alvenaria exterior foi necessário inicialmente a inspeção de eventuais locais de rutura das paredes e mesmo de fissuras para em primeira instância, de acordo com o projeto de estabilidade confirmar que as paredes tinham características mecânicas suficientes para suportar uma nova cobertura e

Foi também exercido o restabelecimento do monolitismo da secção das paredes resistentes com fissuras, através de injeção de ligante à base de cal. O preenchimento dos vazios das fissuras foi realizado para conferir maior continuidade, compacidade e resistência à estrutura de alvenaria através da abertura prévia por meios mecânicos (furação e rotação) de um reticulado de furos nas juntas argamassadas da pedra, com direção ligeiramente inclinada para baixo.

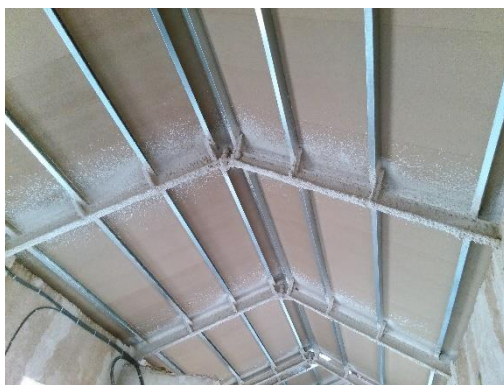
Figura 40 - Estrutura Cobertura inclinada

Para que esta estrutura metálica fosse devidamente assente e tivesse conformidade com a estrutura apresentada pelo edifício tiveram de se fazer alguns ajustes a este mesmo edifício. Estes ajustes começaram pela reabilitação estrutural da parte superior das paredes de alvenaria, foi utilizada uma solução de reforço, quer para consolidar as paredes, como para oferecer suporte resistente e adequado à estrutura metálica da cobertura.

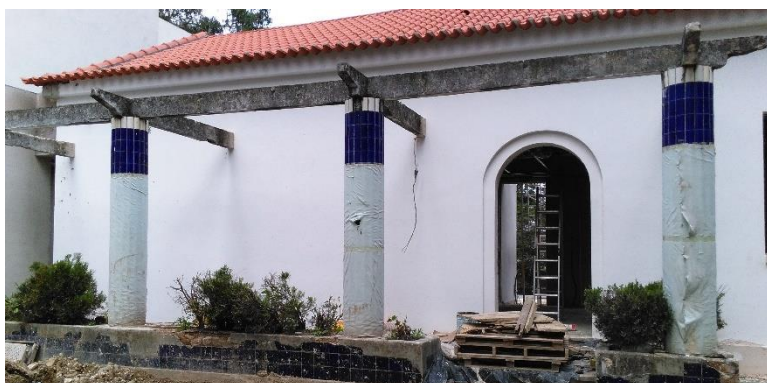
Figura 41 - Pérgola

Para finalizar este processo de reabilitação da pérgola foi aplicado impregnação incolor, com o intuito de inibir a corrosão exterior, obtendo uma camada protetora contra a corrosão e permeabilidade ao vapor de água.

É utilizada essencialmente para trabalhos de reabilitação, reforçada em polímeros para reparação de betão em delaminação e degradado qualquer tipo de elementos e necessariamente em obras de arte como é o caso, aplicado na pérgola. Aumenta a

capacidade de carga da estrutura com a sua adição. É adequada para a preservação e restauro podendo substituir o betão contaminado ou carbonatado. Tem baixa retenção e como reforçada, diminui a tendência para a fissuração.

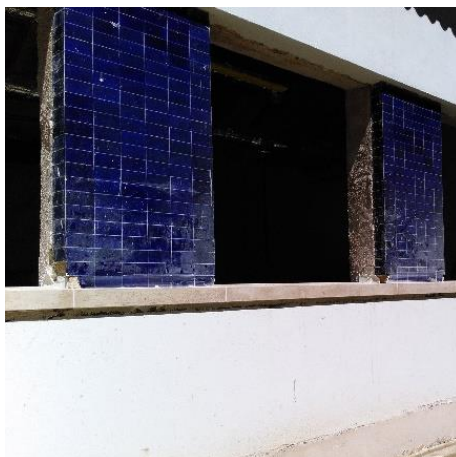
Figura 42 - Azulejo a restaurar

Estava previsto o tratamento e restauro dos painéis de azulejo da fachada do edifício existente e dos pilares da pérgola exterior, no entanto ocorreu um pequeno imprevisto que foi a existência de azulejos do tipo dos existentes. Assim o processo tornou-se minucioso, pois foi necessário restaurar todos os azulejos antigos que se encontravam na fachada do edifício não podendo ser substituídos por azulejos novos idênticos, visto que iguais foi praticamente impossível de encontrar.

Os azulejos foram arrancados com muito cuidado para não se fraturarem e foram guardados para posterior aplicação.

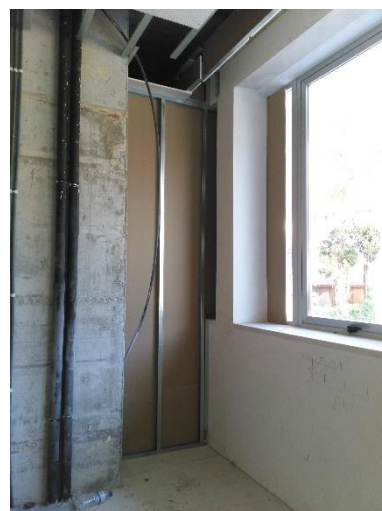
Figura 44 - Drenagem no interior

A presença de água nas nossas instalações nunca foi agradável e desde sempre foram arranjos mecanismos para colocar a água o mais longe possível das nossas habitações. Desta feita, relativamente ao centro escolar todo o edifício está completo de elementos que fazem a descarga das águas provenientes das chuvas para outro local senão o interior do edifício ou mesmo no terreno, devido à sua desagradável presença, de forma a minimizar e simplificar as eventuais operações de manutenção e limpeza nas redes.

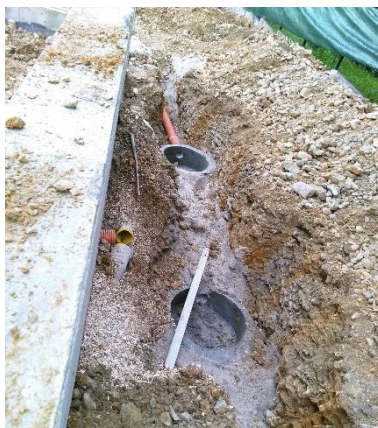
Figura 46 - Interseção de Drenagens Exteriores

As tubagens enterradas que constituem esta rede de drenagem são do tipo corrugado perfurado envolvida em manta geotêxtil, assente em camada de brita.

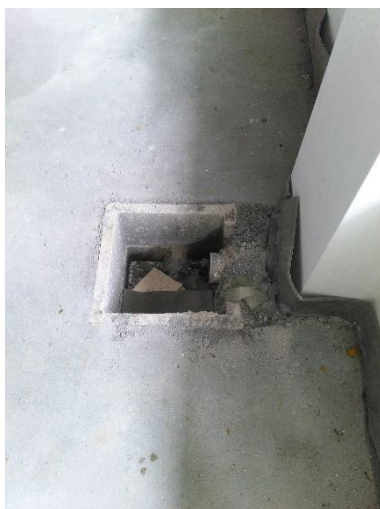
Figura 47 - Drenagem residual de piso superior

As redes residuais domésticas têm início nos sifões dos aparelhos sanitários e são posteriormente compostos por elementos que fazem a sua descarga como ramais de descarga, tubos de queda, coletores prediais e tubos de ventilação. Todos estes aparelhos são sifonados com sifões incorporados e na caixa de pavimento.

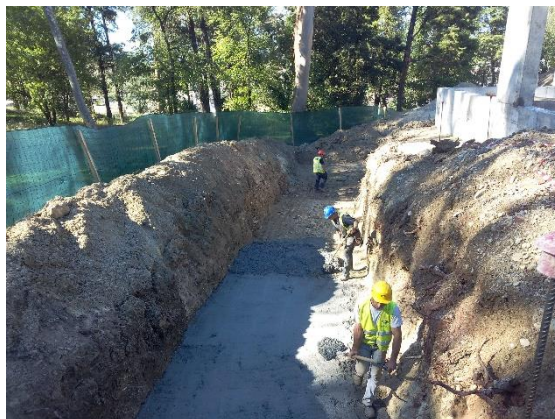
Figura 48 - Colocação Betão Limpeza na fundação do Muro de Suporte

O processo deu início com as escavações do terreno às cotas definidas em projeto. Como em todos os elementos de fundações, a abertura escavações foi sempre feita com margem de erro, que, no entanto, dá para colocar cofragens com as dimensões exatas.

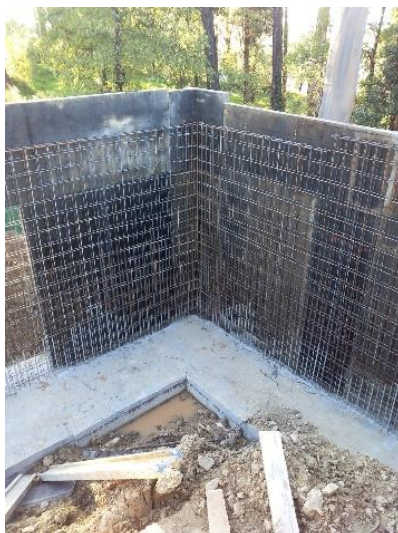
Figura 49 - Armação Muros de Suporte

Para este caso a construção dos muros diferiu um pouco do que estava previsto nos muros relativamente ao desnível das alturas dos muros em extensão. Ou seja, de uma forma a reutilizar todos os vãos das redes e não ter que cortar nenhuma foi previsto que a extensão dos muros deveria ter alturas diferentes para que todas as malhas de rede metálica fossem inseridas totalmente sem qualquer tipo de cortes.

Terminadas as betonagens deu-se a colocação das tubagens no negativos e os respetivos chumbamentos dos pilares de apoio, que posteriormente levaram a rede a reutilizar.

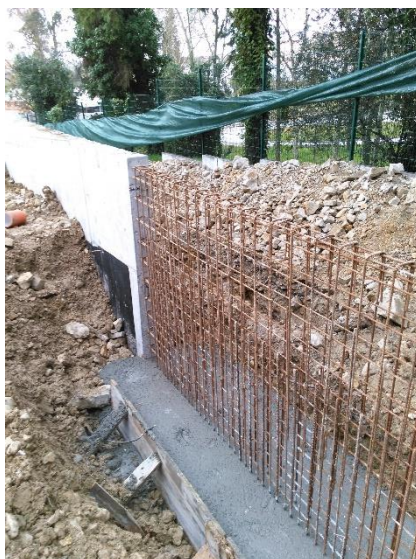
Figura 50 - Muro Suporte Rampa

Fora a colocação destes muros de suporte em betão foi contruída uma faixa que marca a separação de dois acessos do terreno para o das traseiras. Esta transição pode ser feita através de uma rampa, dando acesso à zona de campo de jogos a uma cota mais baixa ou então uma zona de passagem para as traseiras que está ao mesmo nível que praticamente todo o terreno. O que marca esta separação foi a colocação de um muro de parede simples de alvenaria de blocos de betão. Este muro ao contrário do que estava projetado foi realizado sobre um muro de suporte de rampa e vai acompanhando-o desde os terrenos do pátio da frente até ao início da bancada. Nas zonas onde não foi estabelecido o muro

de suporte foi colocada fundação em betão pobre para seu suporte com cintas de travamento.

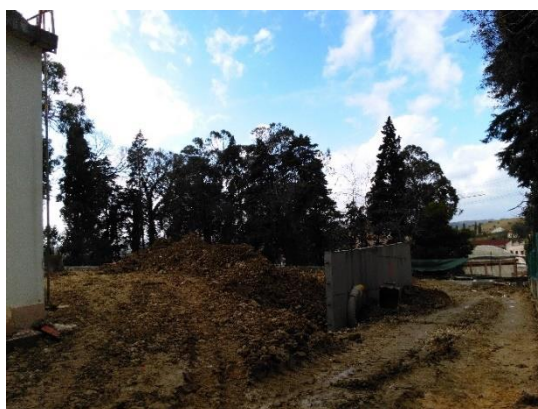
Figura 51 - Rampa

A rampa está compreendida entre o extremo direito da bancada e posterior muro de suporte e os muros de vedação exterior e foi um elemento muito importante durante os trabalhos dando o acesso enquanto se podiam terminar outras zonas sem que fosse necessário o transporte de maquinaria.

Esta rampa como todo o pavimento exterior é constituída sob a camada de terreno bem compactado, por camada de base de tout-venant de 20 cm de espessura, seguida por camada drenante em enrocamento com 15 cm de espessura e colocação de filme plástico. Após este filme plástico foi colocada uma camada de massame de betão armada com malhasol.

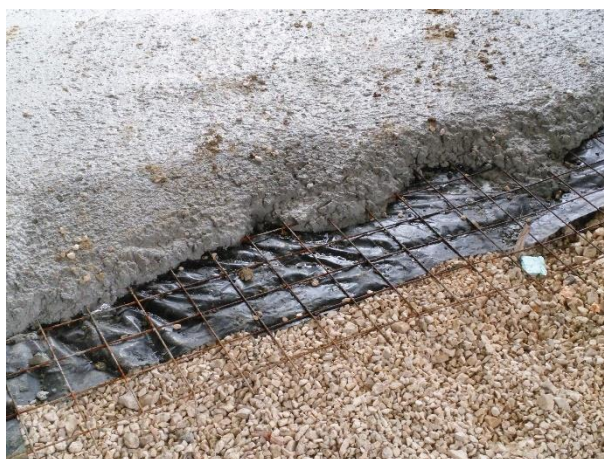
Figura 52 - Pavimento exterior zona Recreio

Todo o pavimento exterior, exceto o definido para zonas ajardinadas é dado como de utilização, desta forma é natural um cuidado nas suas camadas bases antes que sejam assentes os pavimentos finais. Como é normal para reduzir o efeito dos assentamentos ou mesmo qualquer deslizamento dos terrenos, muitas das vezes devido a infiltrações de água é necessário colocar várias camadas de solos resistentes e que tenham boa capacidade de drenagem. Para não falar das características não muito boas do solo que o terreno apresenta, isto observado no decorrer dos trabalhos aquando os tempos mais frios e chuvosos. O terreno torna-se lamacento e era irregular originando várias zonas de água.

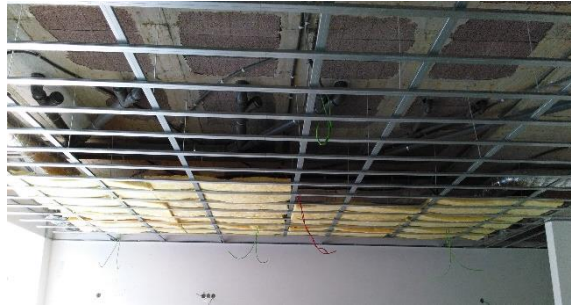
Figura 54 - Lã mineral em teto falso

Um bom acondicionamento acústico deve conjugar o reflexo do som numas zonas das salas e a absorção noutras. Nesta medida o sistema de tetos falsos é composto por placas de gesso cartonado e incorporação na parte de trás deste de uma manta de lã mineral.

A lã funciona eficazmente como isolamento acústico, sem corantes nem aditivos provenientes de petróleo e com resinas. Funciona assim também como excelente isolante térmico e com elevado coeficiente de absorção acústica.

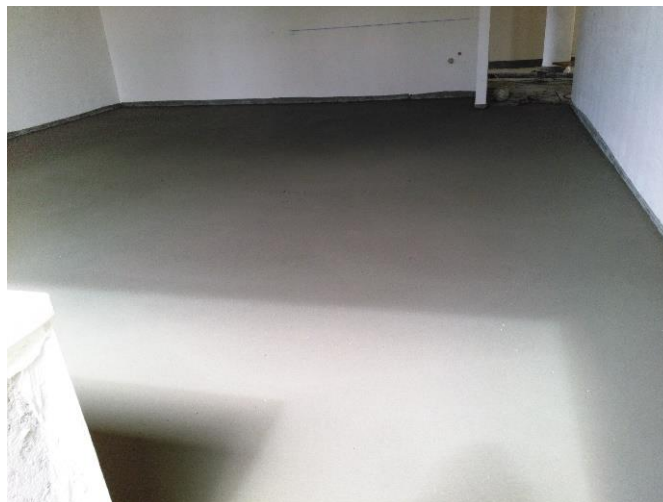
Figura 55 - Betão de Enchimento

O betão leve tem como função resolver todos os problemas de enchimento de pisos e aligeiramento de lajes, resistentes, sem perigo de segregação com excelentes resultados quer a nível de resistência à compressão, flexão e isolamento, permitindo assim uma boa qualidade de isolamento térmico e acústico. Foi aplicado sobre a membrana de polietileno reticular espumado.

Estes betões também oferecem elevada resistência ao fogo e favorecem o balanço energético dos edifícios.

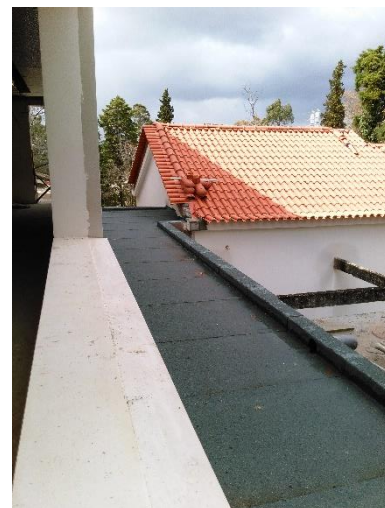
Figura 56 - Tela betuminosa sobre cobertura

A composição destes elementos baseia-se em produtos betuminosos que garantem total estanquicidade e perfeita aderência à estrutura. São de estrutura maleável sendo possível impermeabilizar qualquer zona e todo o tipo de estruturas. Normalmente são utilizados com vários tipos de isolamento que no caso da cobertura invertida não foge à regra. A sua aplicação na cobertura invertida foi realizada em toda a área horizontal da cobertura sobrelevando-se pelas paredes. No caso das palas e cobertura da zona técnica, cobriu todas as zonas suscetíveis à entrada e permanência de água e outros agentes.

As telas apesar de serem de fácil aplicação devido à flexibilidade dos materiais, dão elevada resistência às variações de temperatura e aos raios ultravioleta, não fossem elas aplicadas com o maçarico. Também foram aplicadas telas betuminosas com acabamento

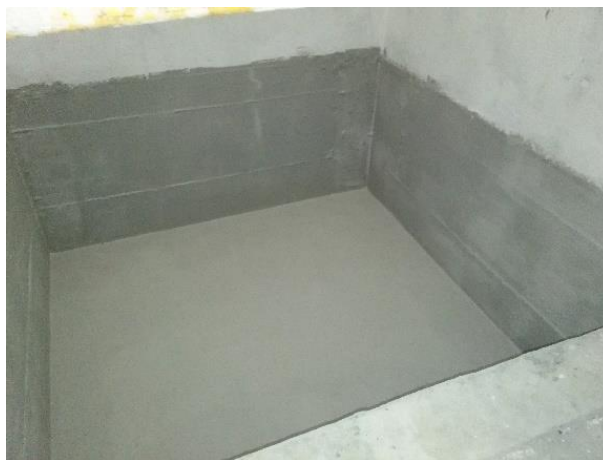
Figura 57 - Argamassa aplicada no fosso de elevador

A micro-argamassa é um tipo de argamassa à base de cimento e de polímeros modificados que está apta para o contacto com água potável. Esta argamassa foi utilizada para impermeabilização do fosso do elevador. Este encontra-se em zonas mais baixas no pavimento térreo e daí a sua suscetibilidade à presença de agentes agressivos é muito grande. Normalmente é muito provável encontrar nestas zonas muitos defeitos como fissuras e danos no betão.

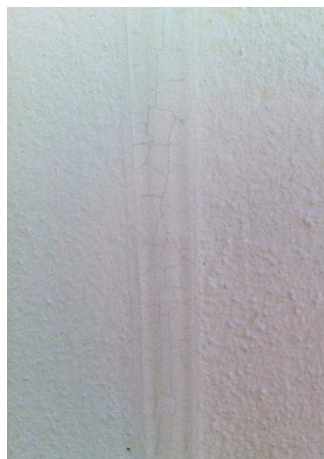
Figura 58 - Mastique de selagem no exterior

O mastique foi aplicado nas juntas de dilatação interiores e exteriores sendo que foi necessário aplicá-lo sobre a camada de isolamento colocada ao longo destas juntas, isolamento de poliestireno extrudido, de maneira a que este não sofra qualquer deformação durante a sua secagem, secagem esta que é feita no contacto com a humidade.

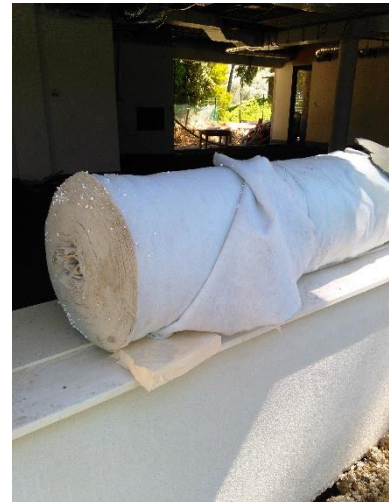
Figura 59 - Feltro geotêxtil colocado no pavimento

A sua colocação na cobertura garante perfeita separação do isolamento com a argamassa.

A manta oferece resistência ao rasgamento e punçoamento e aos agentes orgânicos e químicos.

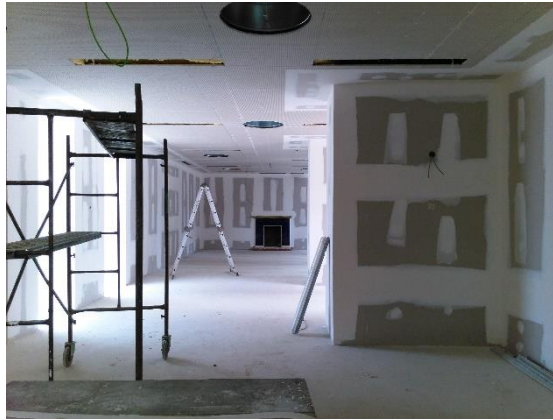
Figura 60 - Revestimento em placas gesso cartonado

Nas zonas com maior probabilidade ou mais expostas à presença de água, foi colocada nos tetos placas de gesso cartonado com tratamento hidrófugo que diminui a sua capacidade de absorção de água, reforçando a sua resistência à ação da água e da humidade.
